# Případová studie

Vada: 414 Zahlčený vzduch a 550  
Kovové vměstky.

Přechod z Vysokotlakého na  
nízkotlaké odlévání

Odlévaný díl : **MF 160**  
Zákazník: HYDAC

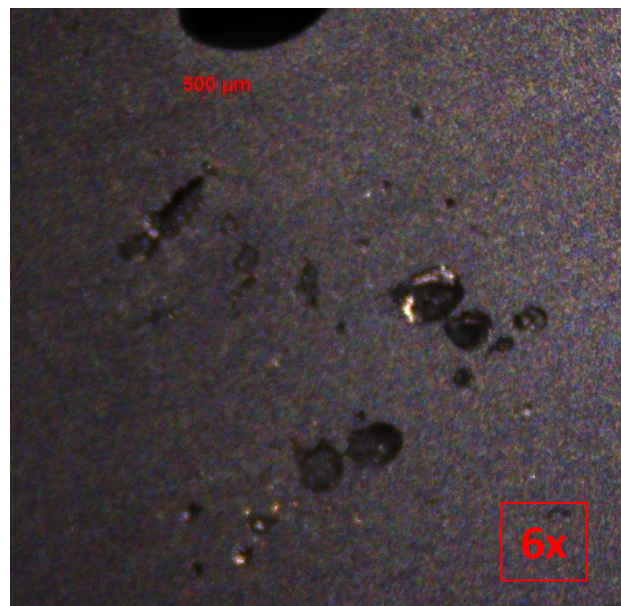
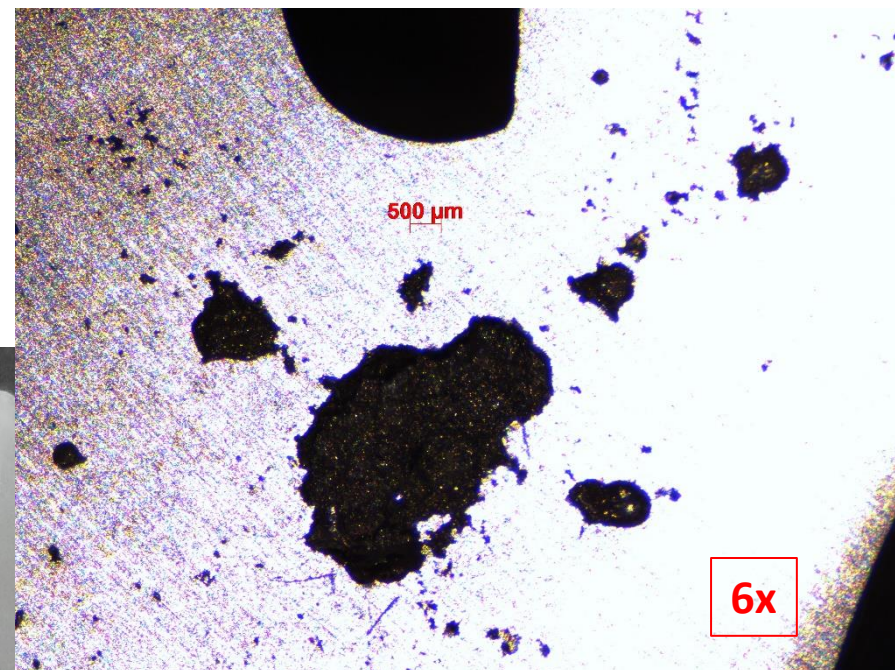
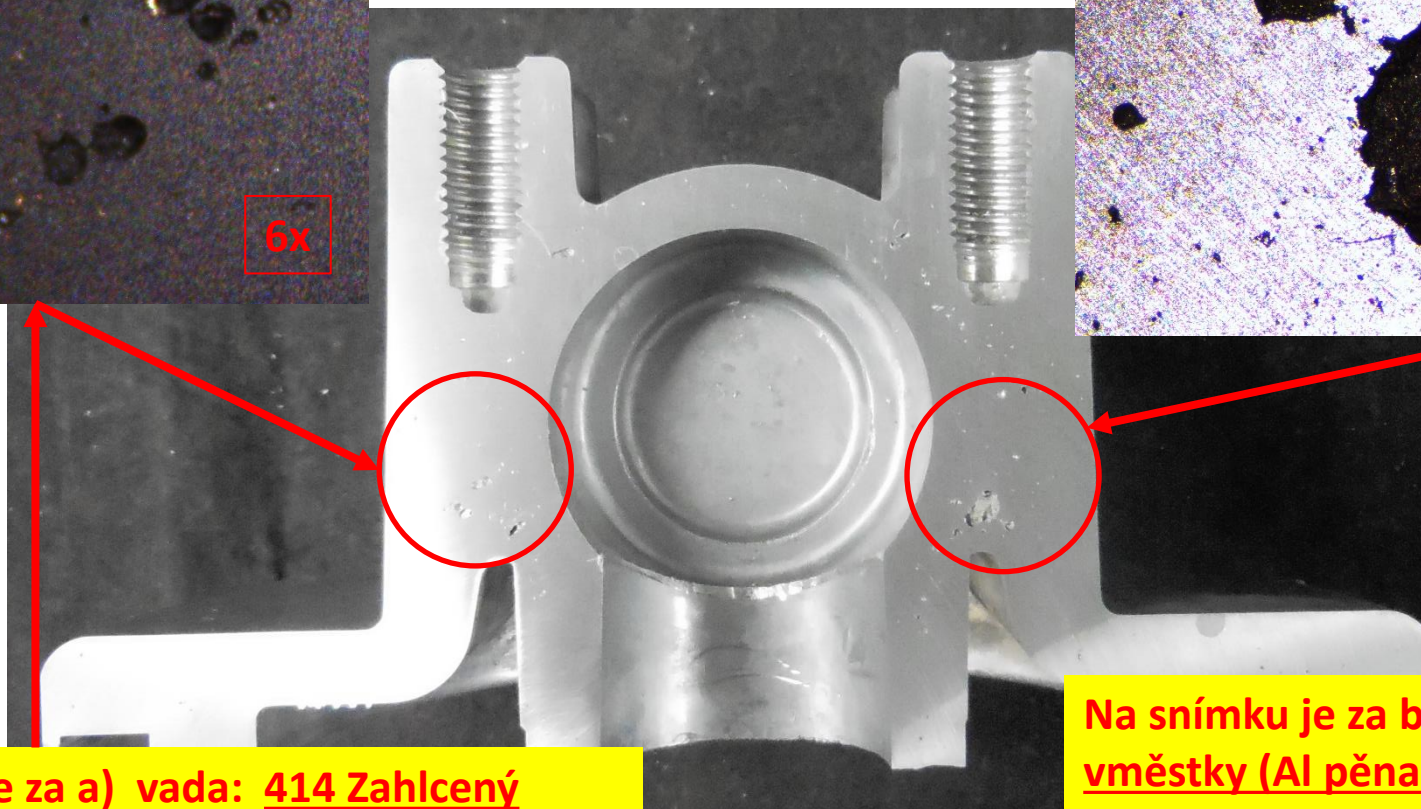
Na snímku je za a) vada: 414 Zahlcený vzduch – tato vada vznikla při vysokotlakém plnění odlitku.

Na snímku je za b) vada: 550 Kovové vměstky (Al pěna) – tato vada vznikla nedostatečným stažením stěrů z povrchu taveniny.

Na snímku vidět vady : a) 414 Zahlcený vzduch a  
b) 550 Kovové vměstky ( Al pěna ).

a) Zahlcený vzduch vznikl při plnění u vysokotlakého odlévání.

b) Kovové vměstky vznikly nedostatečným stažením stěrů z povrchu taveniny.

Převedení vysokotlaké technologie na nízkotlaké odlévání tohoto dílu.

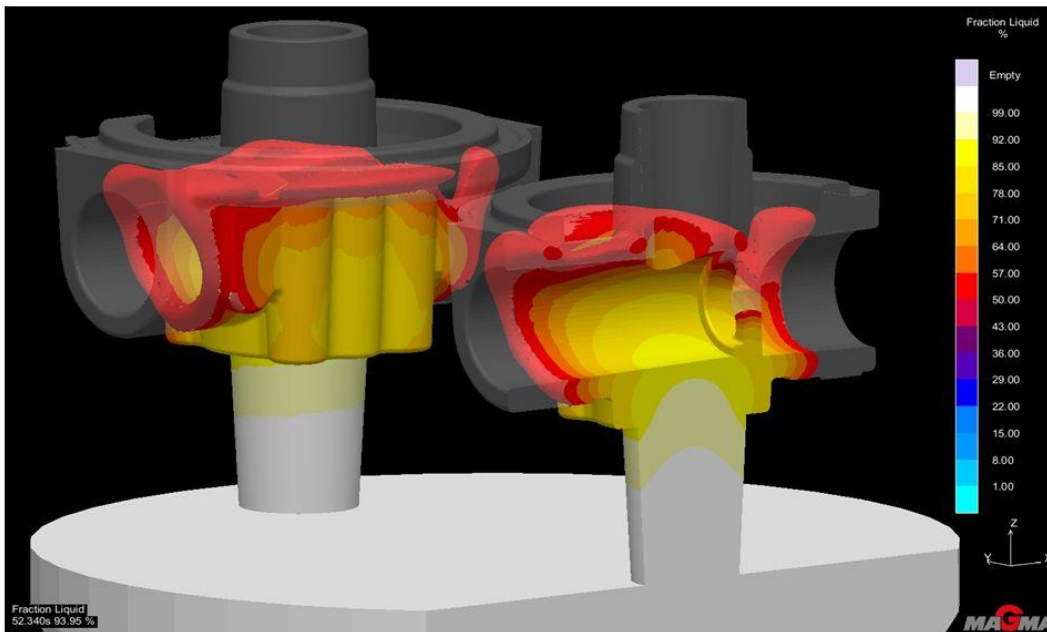
Podíl tekuté fáze - řez

Zobrazení podílu tekuté fáze na řezu přes jeden z odlitků. Vtoky stále dosazují, ale v boční části je vidět vznik menšího teplotního uzlu.

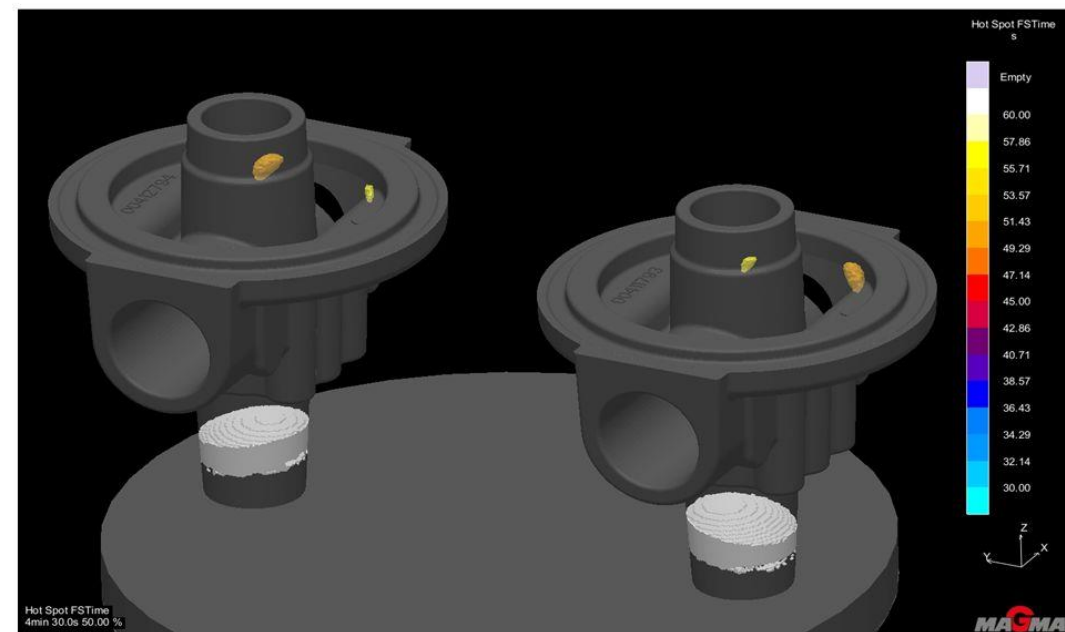
Teplotní uzly

Zobrazení výskytu teplotních uzlů – v zadní části odlitků jsou patrné menší teplotní uzly.

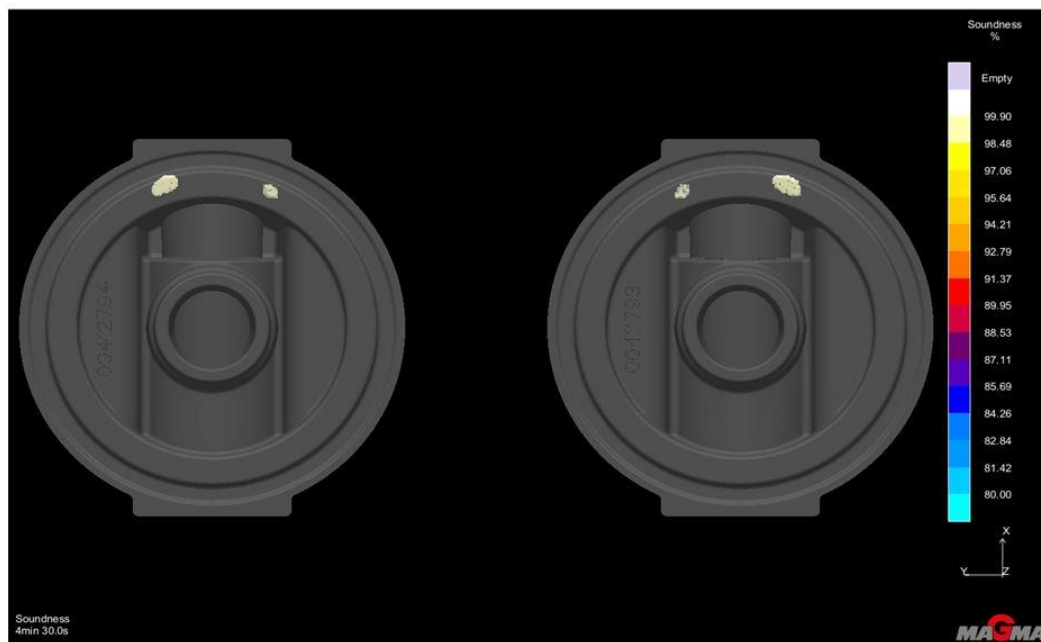
## Staženiny - RTG

RTG zobrazení míst s výskytem staženin.

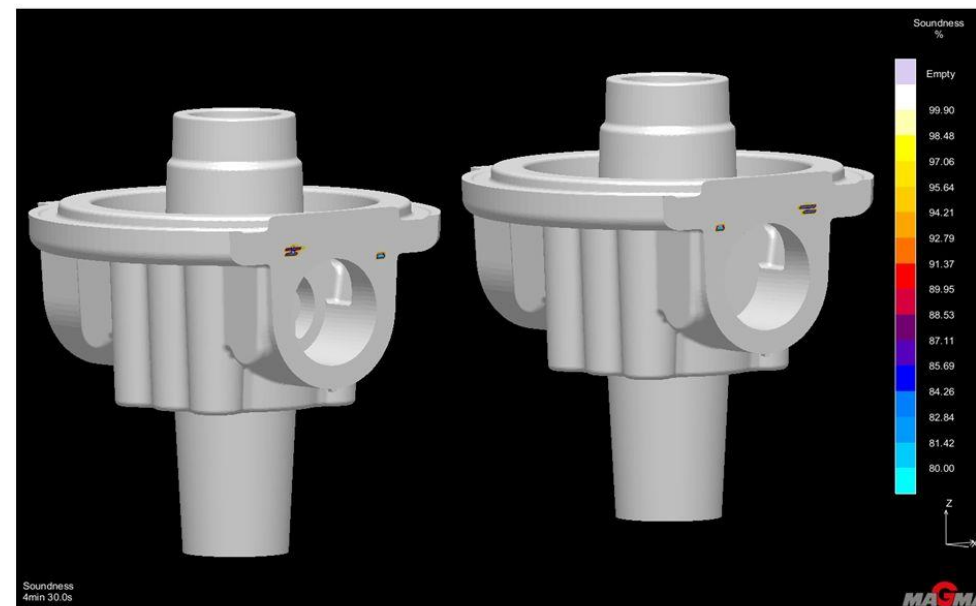
## Staženiny - řez

Zobrazení míst s výskytem staženin.

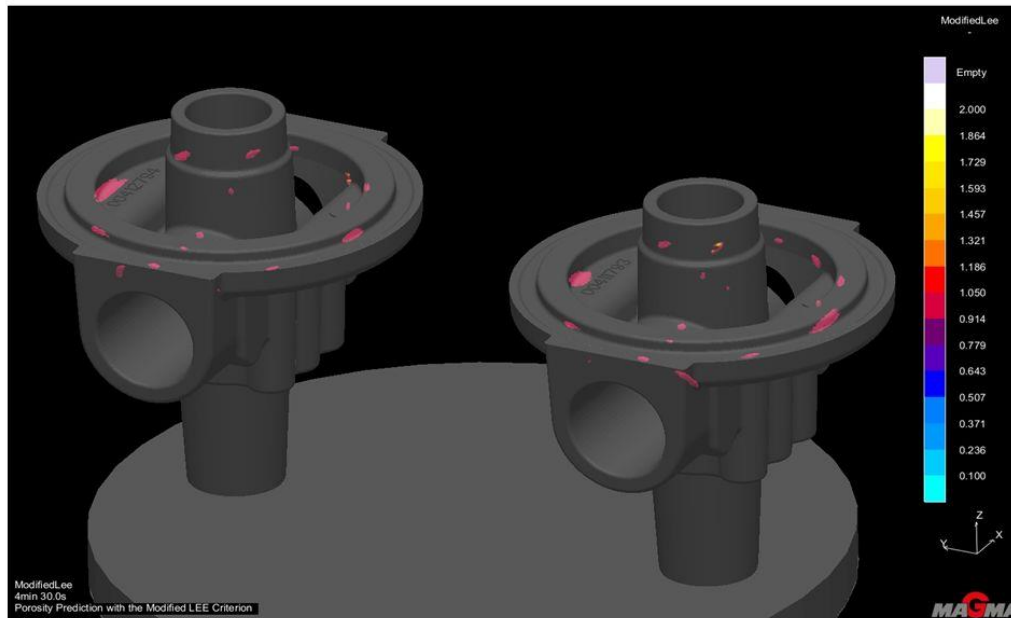
## Mikroporozita - RTG

RTG zobrazení míst s výskytem mikroporozity – jedná se pouze o drobné oblasti, které by neměly představovat žádný problém.

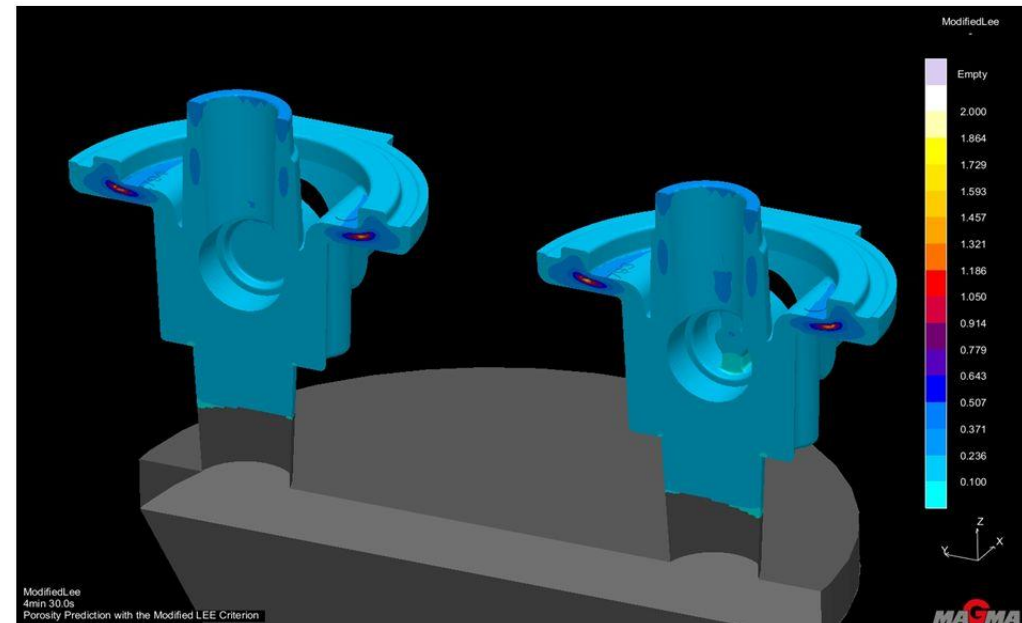
## Mikroporozita - řez

Místa s výskytem mikroporozity – zde by nemělo dojít k odhalení žádných problémů.

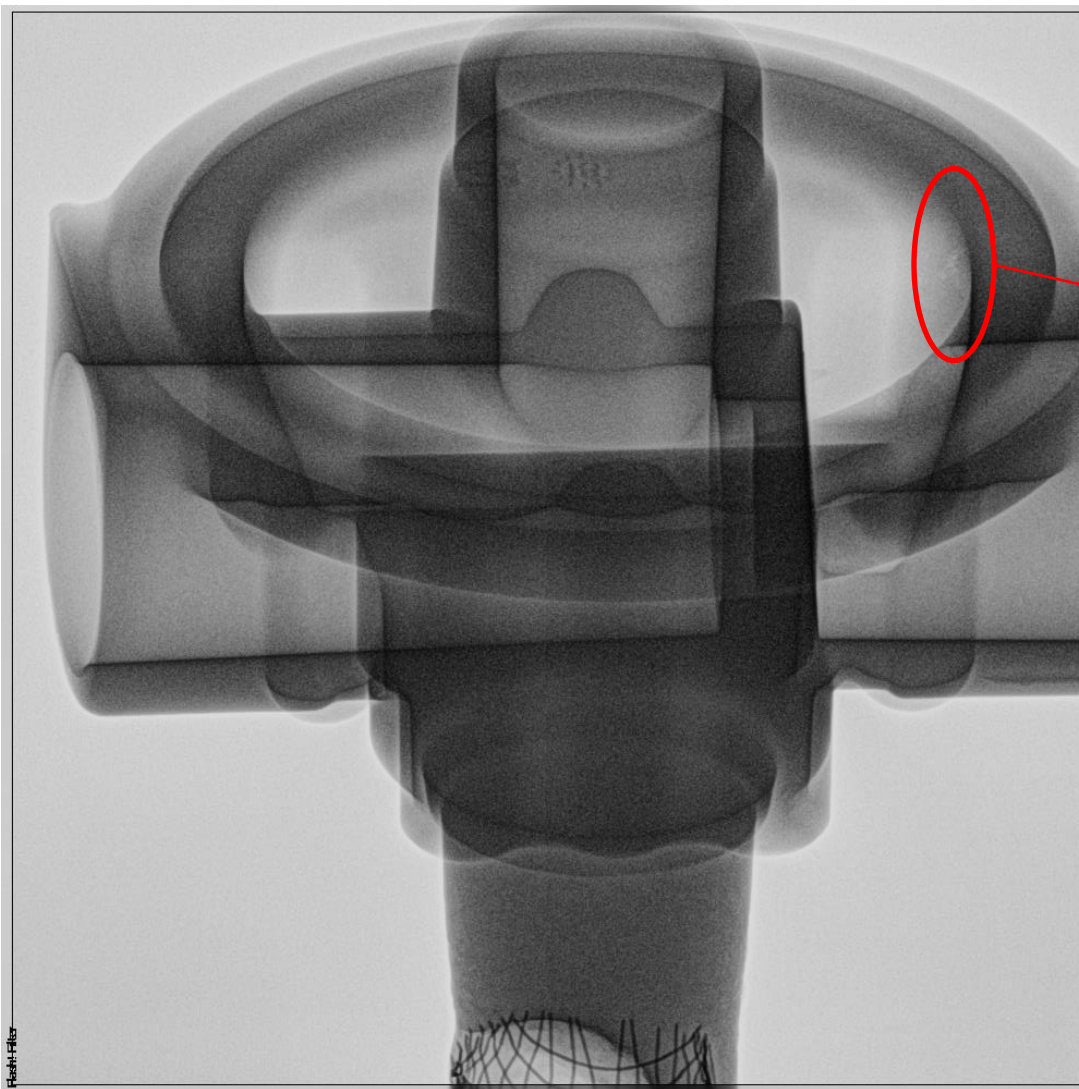
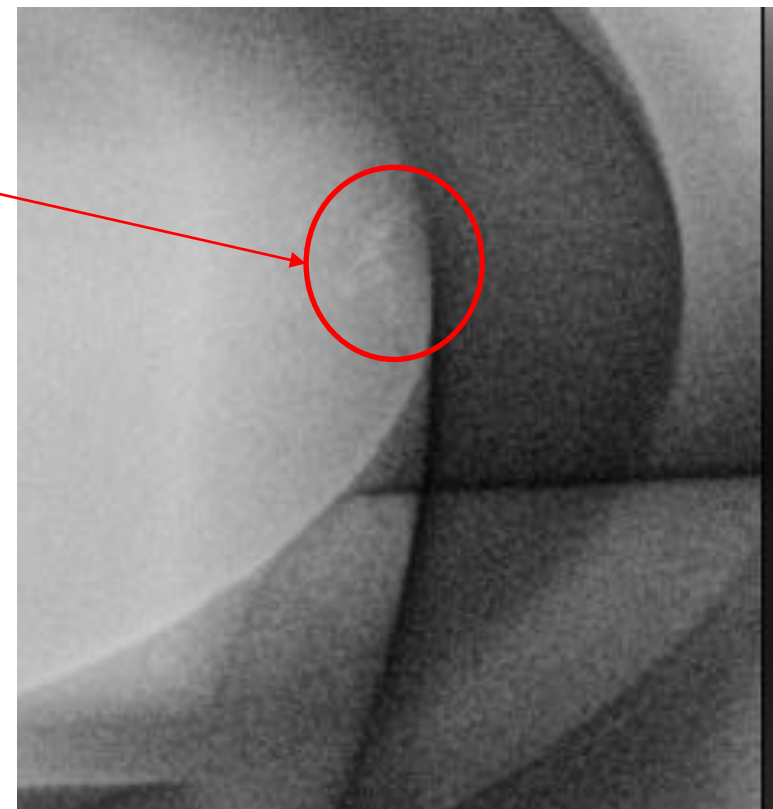
Odlitky vyráběné nízkotlakou technologií odlévání vykazují pouze drobné řediny v horní přírubě odlitku – výskyt vady je pravidelný, ve stejné velikosti, na stejném místě a v každém odlitku – vadu se nám nepovedlo odstranit.

Avšak objevila se nám v horní přírubě nová vada **443 – Řediny**.
