UNITHERM

Případová studie NTL odlitku

FLANCH – energetický průmysl

AlSi7Mg0,3 T6
Mh=20kg

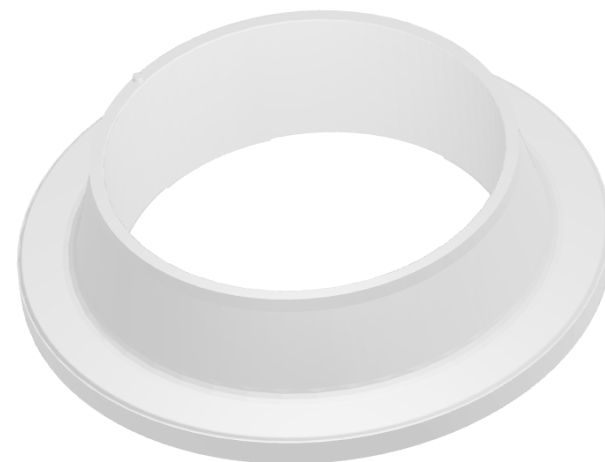
Porozita

v06
Cycle 11, Solidification & Cooling until Eject, Porosity
10min 20.0s, 99.82 %
X-Ray: on, range [1.00, 100.00] %

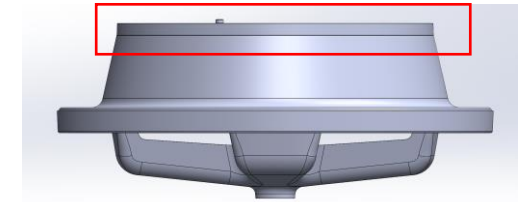
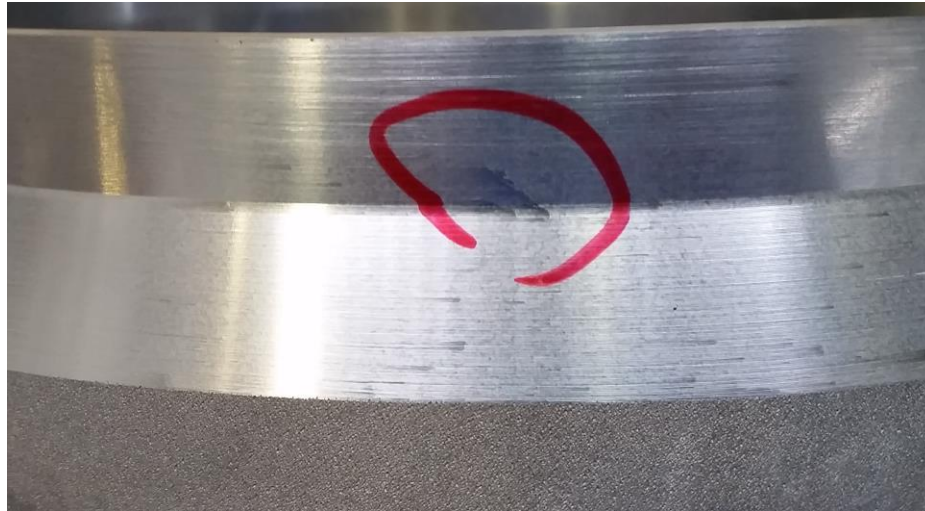
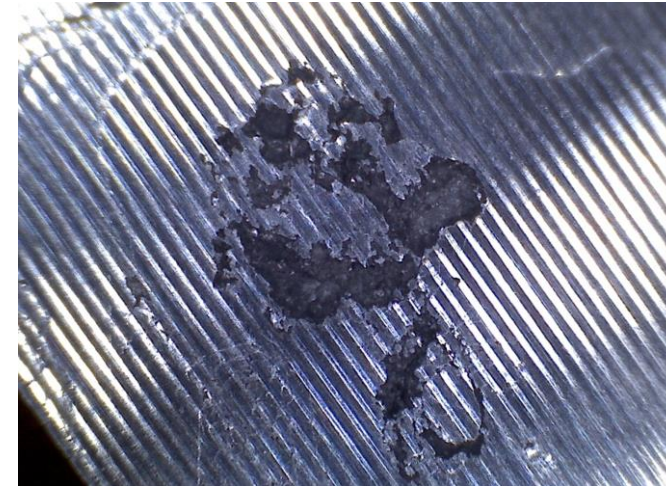
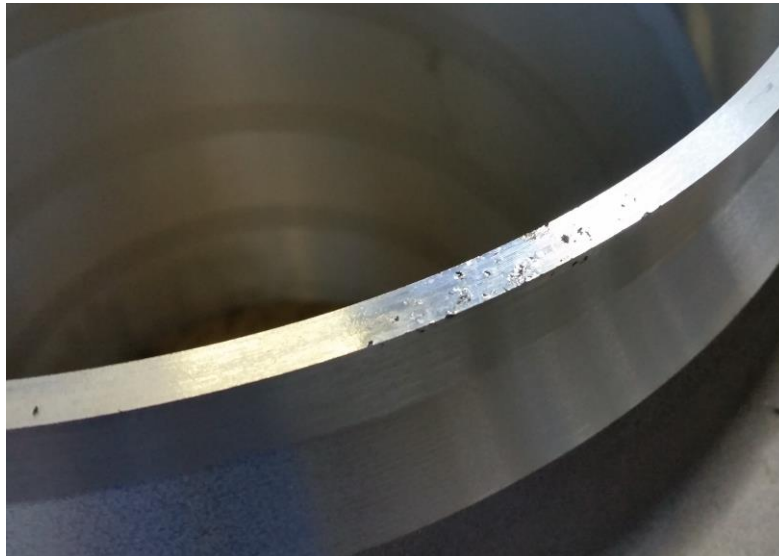
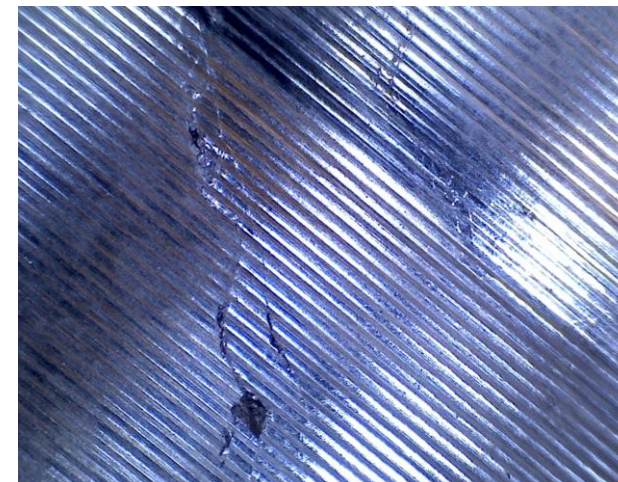
Problematika – vady na návarové hraně

- Po zalití NT odkryty vady po obrábění
- V době sledování se doléval NT po každém 8ks

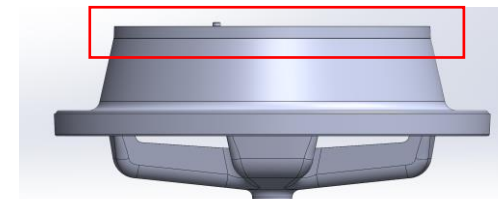
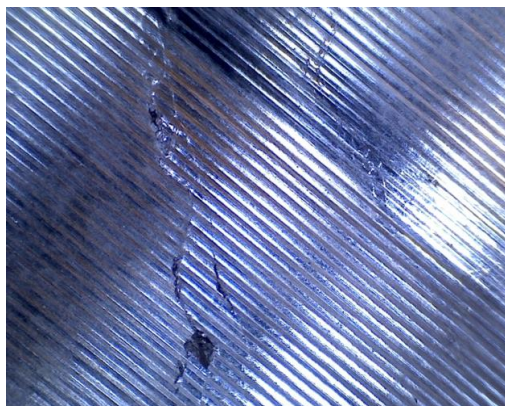
Problematika – vady na návarové hraně

- **Závěr ve spolupráci s TUL** (závěr doc. Ing. Jiří Machuta + DP Ing. Michal Stehlík)
- Nepůjde o vadu primárně vzniklou špatnou konstrukcí či technologií.
- Dle tvaru a charakteru vad nepůjde o vadu způsobenou uvolňováním velkého množství plynů
- Charakter vad se více podobá nečistotám resp. oxidickým vměstkům vyplaveným díky nižší hustotě do vrchní části odlitku.
- Dle výsledků EDS analýz chemického složení jsme detekovali prvky, které potvrzují tyto domněnky.
- Prvky k zamyšlení na jejich původu jsou: **K, Na, Ca, Cl, Ti a Sr**. Ty se vyskytují v souvislosti s vadou ať už uvnitř vady nebo na hranici samozřejmě v kombinaci s vyšší koncentrací kyslíku, tedy pravděpodobně budou tvořit oxidy těchto prvků.
