# Případová studie

Vada: 414 Zahlčený vzduch a 550  
Kovové vměstky.

Přechod z Vysokotlakého na  
nízkotlaké odlévání

Odlévaný díl : **MF 160**  
Zákazník: HYDAC

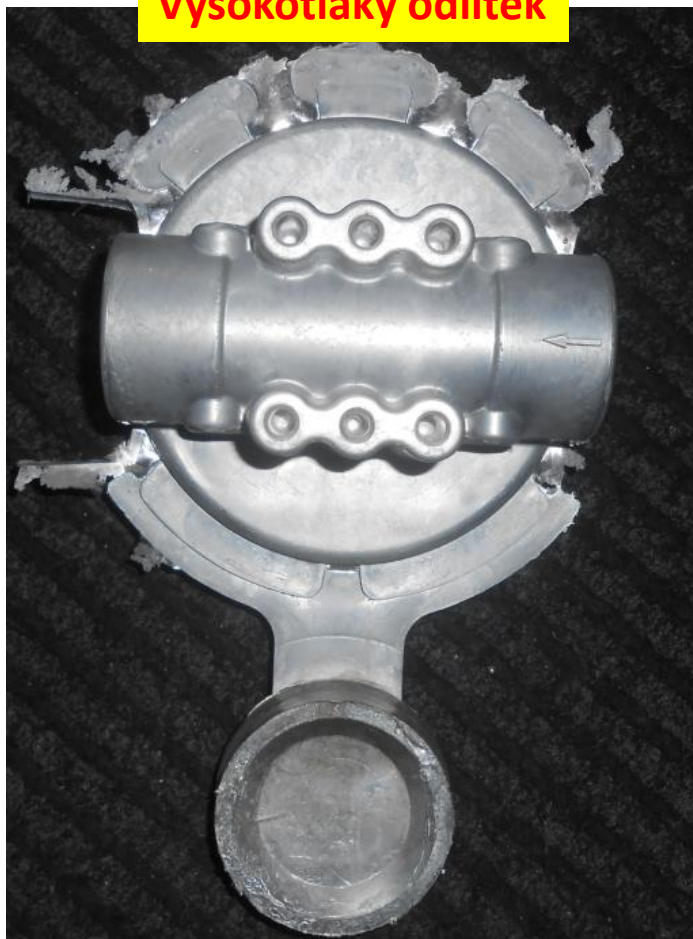
Vysokotlakový odlitek

Vzhledem k problému s vnitřní zdravostí u vysokotlakového odlitku vyvstala potřeba odlitek navrhnout jako nízkotlakový.
