UNITHERM

Případová studie NTL odlitku

FLANCH – energetický průmysl

AlSi7Mg0,3 T6
Mh=20kg

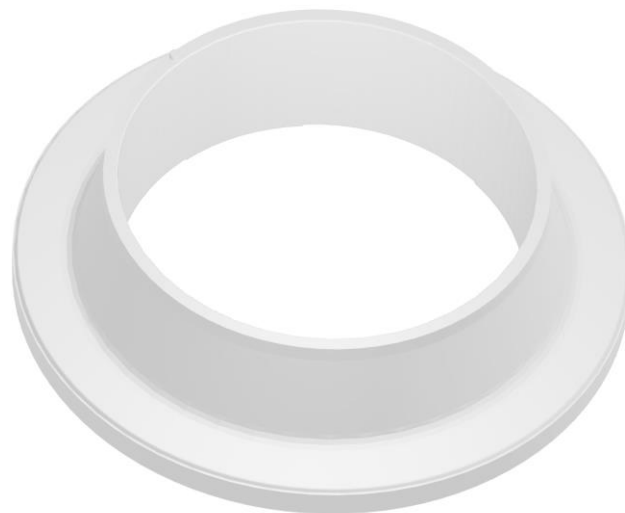
Hot_Spot_Time_definition

HotSpot time

v06
Cycle 11, Hot_Spot_Time_definition, Hot_Spot_Time_definition
10min 20.0s, 40.00 %
X-Ray: on

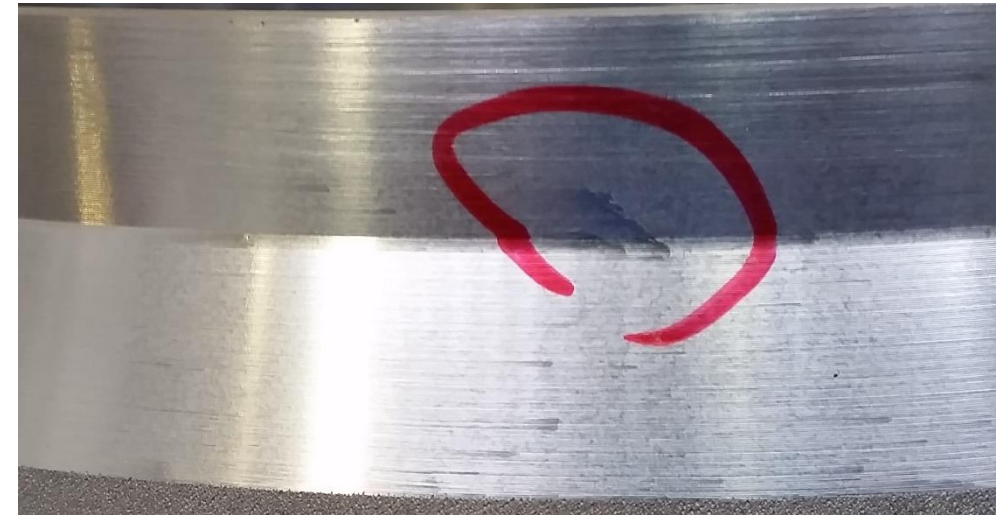
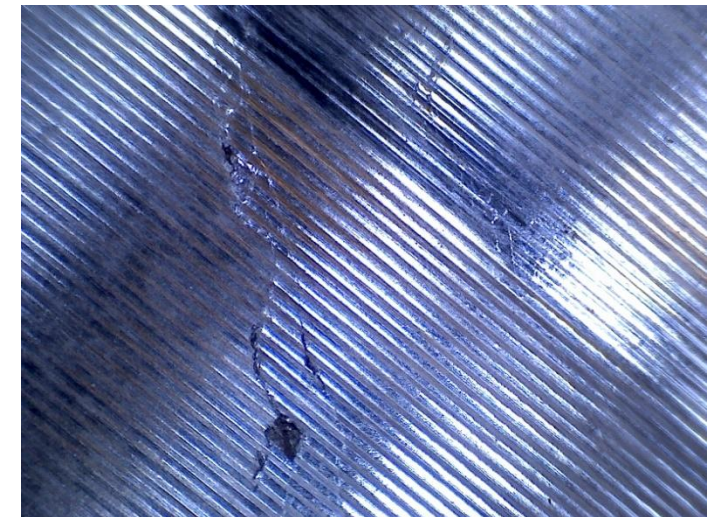
Pokusy pro odstranění vad na NT

| 1. Lití s filtry ve vtoku (sombbrero) | NOK |
| 2. Lití s filtrem ve vtoku (velký keramický kužel) | NOK |
| 3. Odstátí taveniny v udržovací peci NT 13min po zalití | NOK |
| 4. Konti slitina | NOK |
| 5. Lití bez vratu – pouze z housek | NOK |
| 6. Nový tavicí a udržovací kelímek | NOK |
| 7. Nové FDU – Pyrotek | NOK |
| 8. Keramické filtry v hubici | NOK |
| 9. Rafinační sůl od Pyroteku | NOK |
| 10. Rafinační sůl bez sodíku | NOK |
| 11. Modifikace a očkování před FDU | NOK |
| 12. Dolití na 5ks | NOK |
| 13. Dolití na 3ks | NOK |
| 14. Odstátí 1,5h | NOK |
| 15. Přidán manuální předtlak 14mbar | NOK |
| 16. Kratší hubice | NOK |

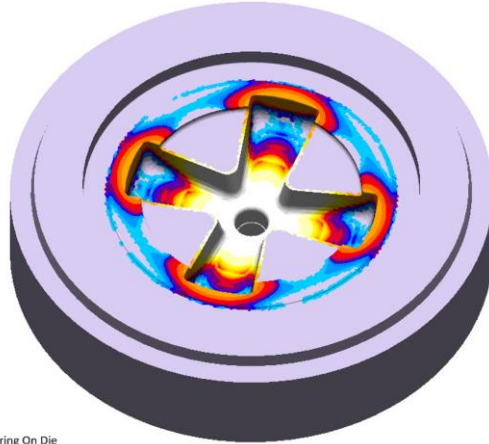
Stará forma

v06
 Cycle 11, Solidification & Cooling until Eject, Die Soldering On Die
 10min 20.0s
 X-Ray: off

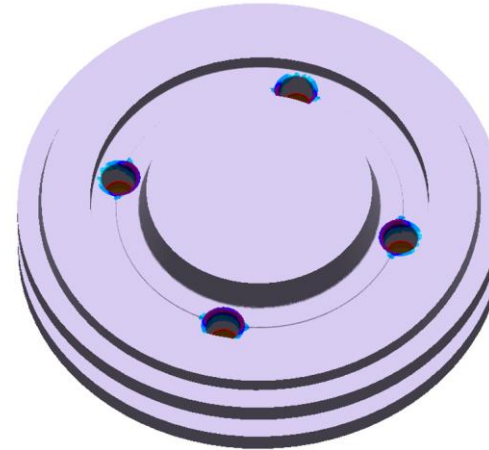
Nová forma

v24
 Cycle 11, Solidification & Cooling until Eject, Die Soldering On Die
 7min 15.3s
 X-Ray: off
